# AYUNTAMIENTO DE COLLADO-VILLALBA

## PLAN ESPECIAL DE PROTECCION DE LA COLONIA "EL TOMILLAR"

**FICHA DE ORDENANZA DE EDIFICACION 1****MANZANA**

**CL ANTONIO FERNÁNDEZ MARÍA, 11**

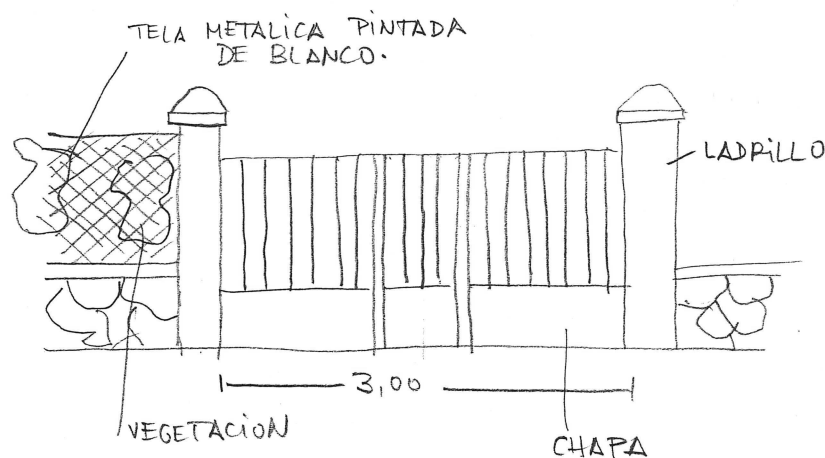
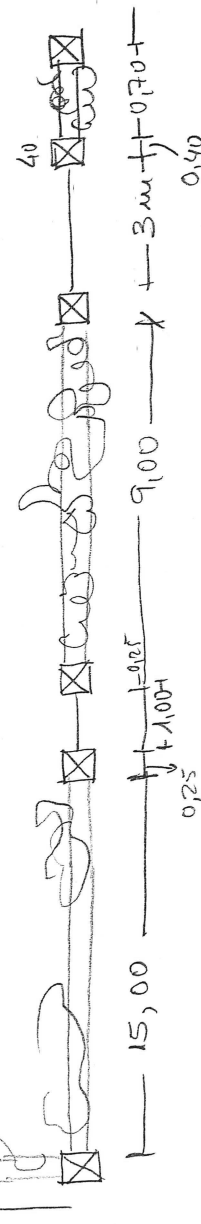
CROQUIS DE LA TIPOLOGIA DEL CERRAMIENTO Y SU DESARROLLO EN LA PARCELA

CON PILASTRAS DE LADRILLO? ENCALADAS INMARCANDO TODAS LAS PUERTAS.

| <b>Condiciones de intervención en los cerramientos de parcela</b> | Deberá mantenerse el cerramiento de parcela existente, según el gráfico. La malla de alambre habrá de sustituirse o disimularse mediante plantaciones. La puerta habrá de adecuarse a lo dispuesto en la ordenanza | | | | | |

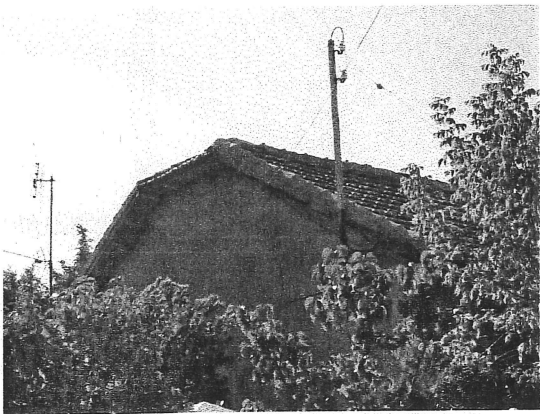
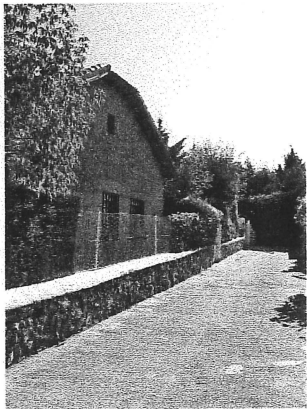
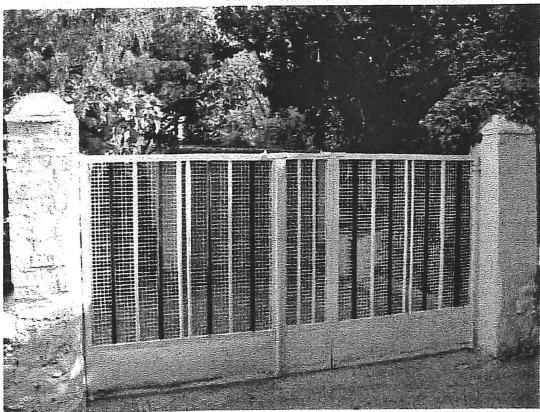
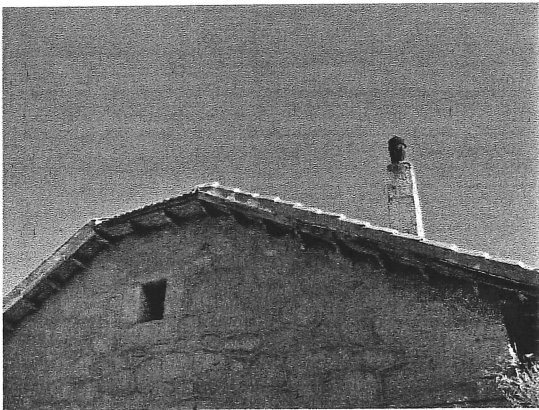
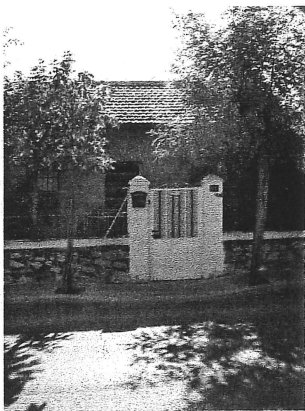
| FICHA DE EDIFICACION | | MANZANA | num.<br>9 | EDIFICIO | num.<br>33 |
|---|--|---|---|---|---|
| FOTOGRAFIAS DE DETALLE | | | | | |

| FICHA DE EDIFICACION | | MANZANA | num.<br>9 | EDIFICIO | num.<br>33 |
|---|--|---|---|---|---|
| | | | | X | |
| RESAS A HACES<br>CABLES EN FACHADA (POSTE)<br>PERSIANAS Y CARPINTERIAS<br>MALLA DE ALAMBRE | | | | | |
