# AYUNTAMIENTO DE COLLADO-VILLALBA

## PLAN ESPECIAL DE PROTECCION DE LA COLONIA "EL TOMILLAR"

### FICHA DE EDIFICACION

ANTONIO FERNANDEZ MARIA, 7, 9

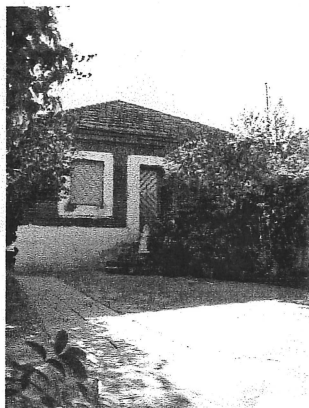
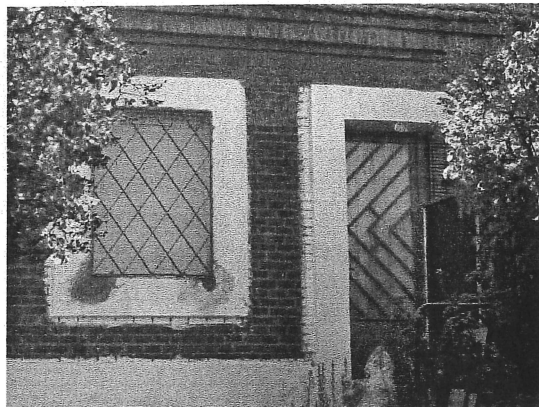
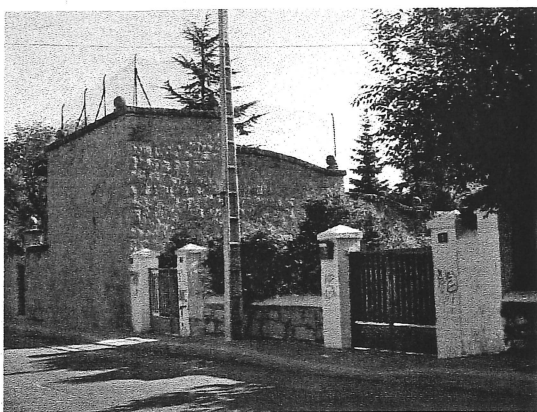
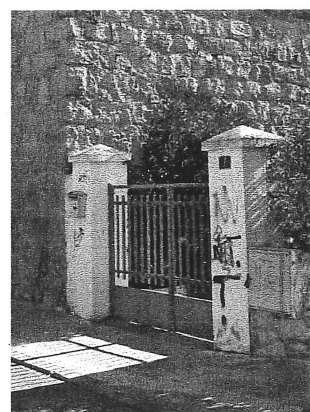
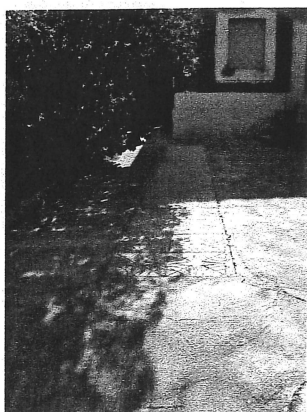
## FOTOGRAFIAS DE DETALLE

ARMARIO DE ACOMETIDAS EMPOTRADO EN MURO  
GRAFITIS

REJAS A HACES DE FACHADA.

PERSIANAS DE PVC

PAVIMENTO DE HORMIGÓN EN LA PARCELA NORTE

POSTE ELECTRICO.

| <b>Condiciones generales de intervención en la edificación</b> | Mantenimiento sin alteraciones de la volumetría existente en edificio protegido. Conservación de huecos y texturas existentes en la fachada. Adecuación de las bajantes y canalones a los establecidos en las ordenanzas. Adecuación de persianas a lo dispuesto en las ordenanzas. Adecuación del armario de acometidas. Las rejas deberán adecuarse a lo dispuesto en la ordenanza. | | | | | | | | | |
