## PLAN ESPECIAL DE PROTECCION DE LA COLONIA "EL TOMILLAR"

FICHA DE ORDENANZA DE EDIFICACION 1

num.  
10

num.  
39

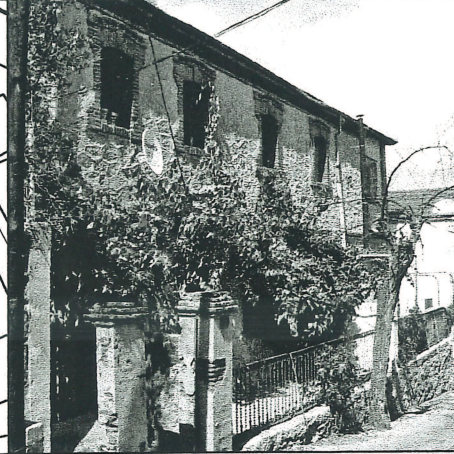
FOTO DE FACHADA

- AL SER UN EDIFICIO CON VARIOS INQUILINOS PRESENTA DISTINTAS SOLUCIONES EN CARPINTERIAS Y REJERIAS
- BALANTES
- SALIDAS DE HUMOS
- EN LA ZONA POSTERIOR EXISTEN VARIAS CONSTRUCCIONES ANEXAS DE PEQUEÑAS DIMENSIONES
- EN EL LADO ESTE DE LA CASA APARECE UNA AMPLIACIÓN EN LA PARTE ALTA.

| <b>Condiciones generales de intervención en la edificación</b> | Mantenimiento sin alteraciones de la volumetría existente en edificio protegido. Conservación de huecos y texturas existentes en la fachada. Adecuación de las bajantes y canalones a los establecidos en las ordenanzas. Eliminar de fachada la salida de humos. Adecuar la ampliación en la parte alta. Unificar carpinterías y rejerías. | | | | | |
