## PLAN ESPECIAL DE PROTECCION DE LA COLONIA "EL TOMILLAR"

### FICHA DE EDIFICACION

GALAPAGAR , 20

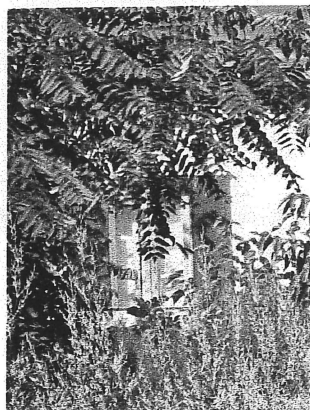
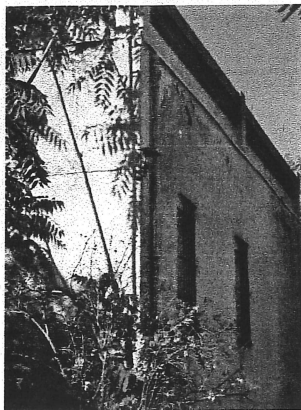
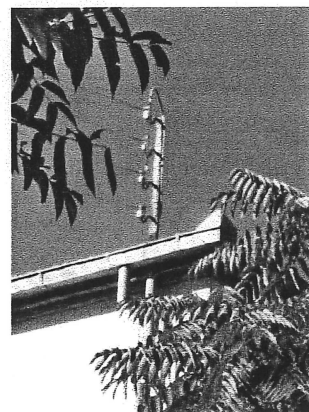
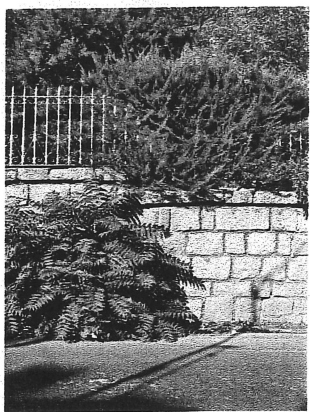
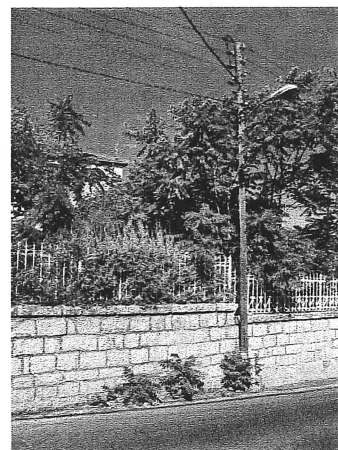
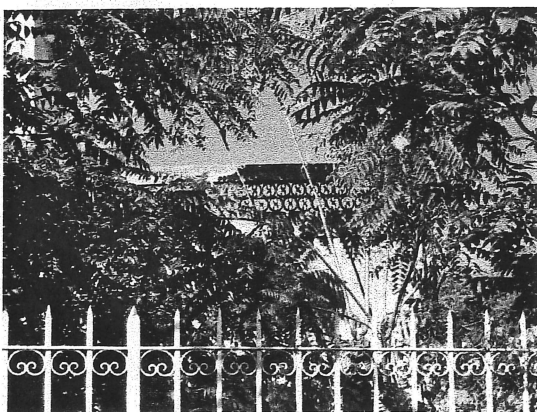
## FOTOGRAFIAS DE DETALLE

- DOBLE VENTANA DE ALUMINIO
- POSTES Y TENDIDOS ELECTRICOS
- AÑADIDO EN FACHADA NORTE
