## PLAN ESPECIAL DE PROTECCION DEL CASCO ANTIGUO

### FICHA DE ORDENANZA DE EDIFICACION 1

PZ ESCUELA, 3

| <b>FICHA DE EDIFICACION</b> | <b>MANZANA</b> | num. 4 | <b>EDIFICIO</b> | num. 3 |

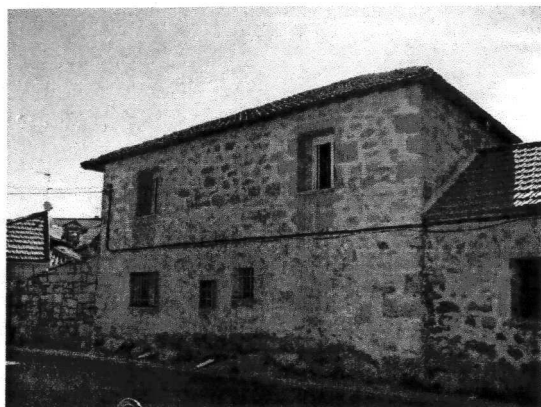
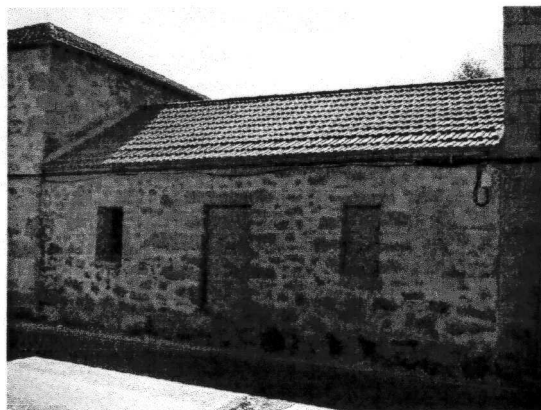
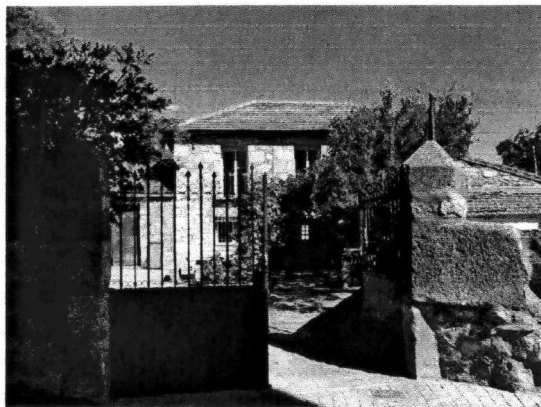
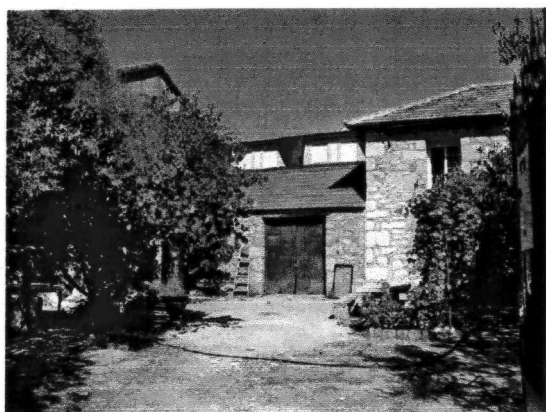
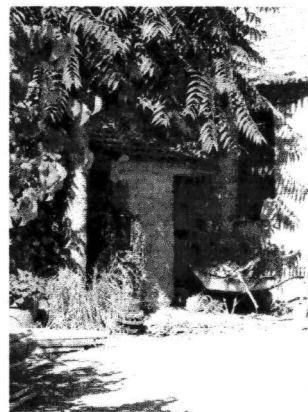
## FOTOGRAFIAS DE DETALLE

- CARPINTERIA DE ALUMINIO LACADO BLANCO
- REJAS DE PLANTA BAJA
- ACOMETIDA DE LUZ
- VALLADO DE MALLA TRENZADA SOBRE MURO DE MANPOSTERÍA
