# AYUNTAMIENTO DE COLLADO-VILLALBA

## PLAN ESPECIAL DE PROTECCION DEL CASCO ANTIGUO

### FICHA DE ORDENANZA DE EDIFICACION 1

**PZ ESCUELA, 1**

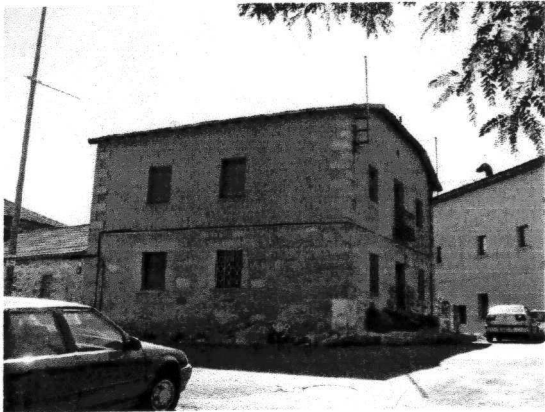
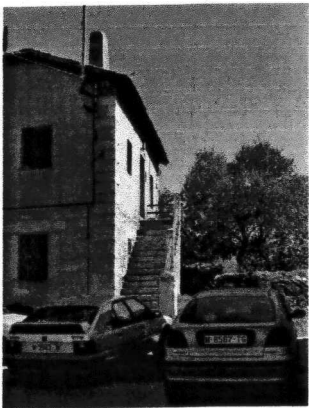
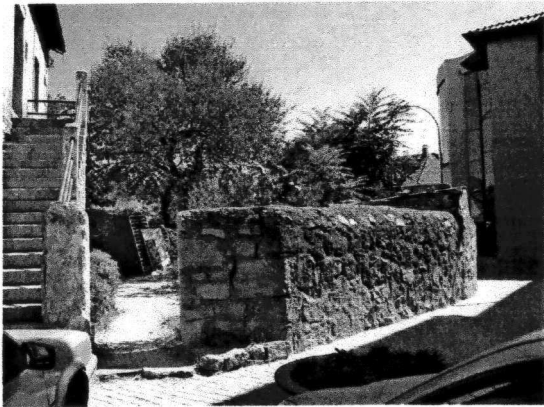
| FICHA DE EDIFICACION | | MANZANA | num.<br>4 | EDIFICIO | num.<br>4 |
|---|--|---|---|---|---|
| <ul style="list-style-type: none"> <li>- REJAS A RACES DE FACHADA</li> <li>- POSTE DE LUZ EN FACHADA, CABLES Y ACOTETIDA DE LUZ</li> <li>- PUERTA DE ENTRADA METALICA</li> <li>- CONSTRUCCIONES AUXILIARES</li> <li>- BARANDILLA</li> </ul> | | | | | |
