# AYUNTAMIENTO DE COLLADO-VILLALBA

## PLAN ESPECIAL DE PROTECCION DEL CASCO ANTIGUO

### FICHA DE ORDENANZA DE EDIFICACION 1

**CL CONCEJO, 5**

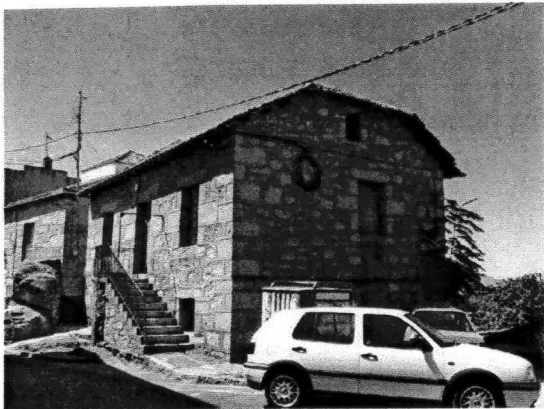
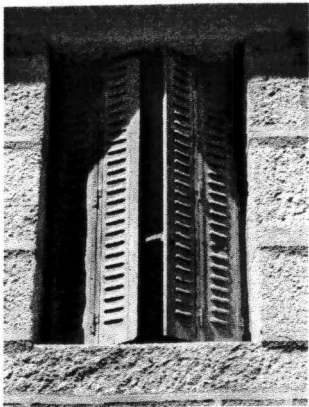
| FICHA DE EDIFICACION | MANZANA | num.<br>8 | EDIFICIO | num.<br>8 |
|---|---|---|---|---|
| | | | X | |
| <b>ALTERACIONES EVIDENTES</b><br>- CONTRAVENTANAS METALICAS DE DISTINTO COLOR EN PLANTA BAJA Y ALTA<br>- CABLES DE LUZ Y TELEFONO EN FACHADA<br>- CONTENEDOR DE PAPEL RECICLADO | | NIVEL DE PROTECCION | | |

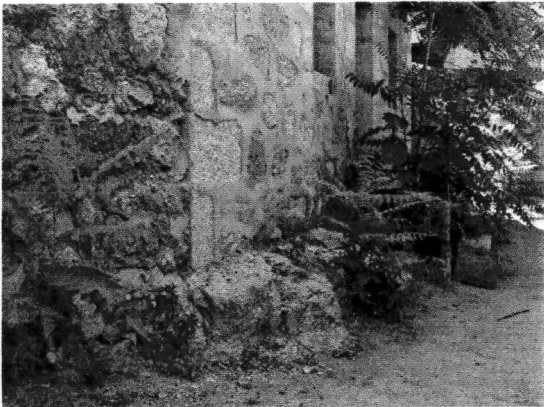
| FICHA DE EDIFICACION | MANZANA | num.<br>8 | EDIFICIO | num.<br>8 |
|---|---|---|---|---|
| ESTADO GENERAL DE CONSERVACION DE LA EDIFICACION | | BUENO | REGULAR | MALO |

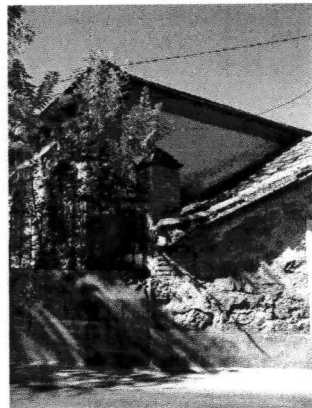
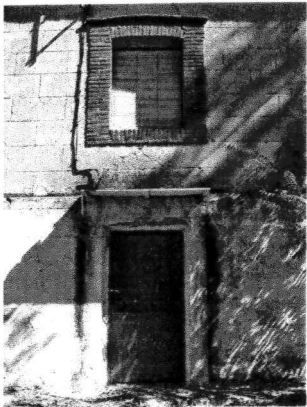
| FICHA DE EDIFICACION | | num.<br>7 | EDIFICIO | num.<br>7 |
|---|--|---|---|---|
| | | | X | |
| -REJA DE MALLA GALVANIZADA CUBIERTA CON VEGETACION<br>-ZENERA<br>-TEJADILLO EN ACCESO OESTE<br>-POSTE EN FACHADA<br>-PINTURA EN CORNISA | | | | |

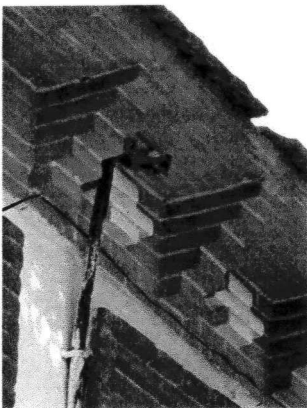
| FICHA DE EDIFICACION | | num.<br>7 | EDIFICIO | num.<br>7 |
|---|--|---|---|---|
| ESTADO GENERAL DE CONSERVACION DE LA EDIFICACION | | BUENO | REGULAR | MALO |
