# AYUNTAMIENTO DE COLLADO-VILLALBA

## PLAN ESPECIAL DE PROTECCION DEL CASCO ANTIGUO

FICHA DE ORDENANZA DE EDIFICACION 1

PZ CONSTITUCIÓN, 8

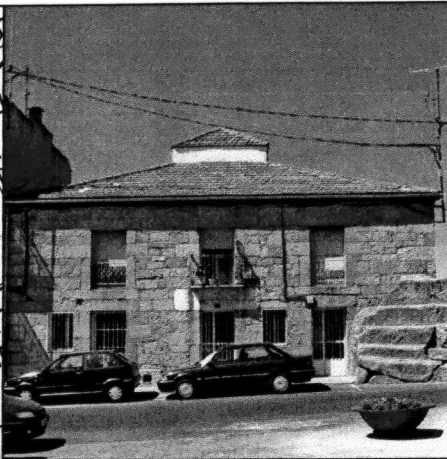
FOTO DE FACHADA

| <b>Condiciones generales de intervención en la edificación</b> | Mantenimiento sin alteraciones de la volumetría existente en edificio protegido. Conservación de las texturas existentes en la fachada. Unificar carpinterías y rejerías. Eliminar el revoco blanco del letrero. Eliminar de la fachada las salidas de gas. | | | | | |

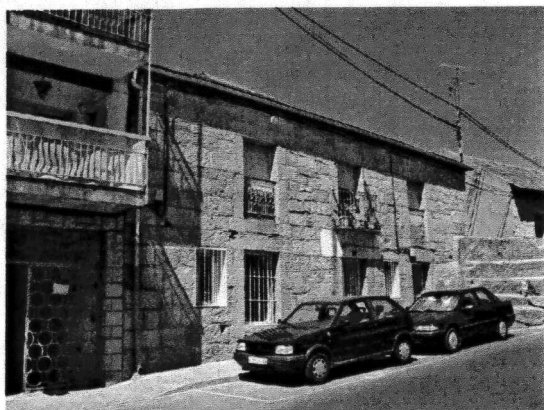
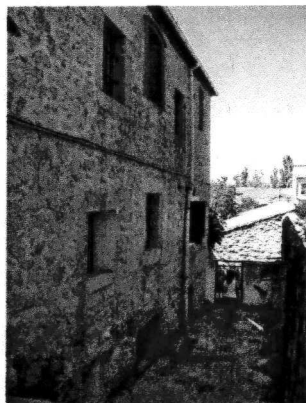
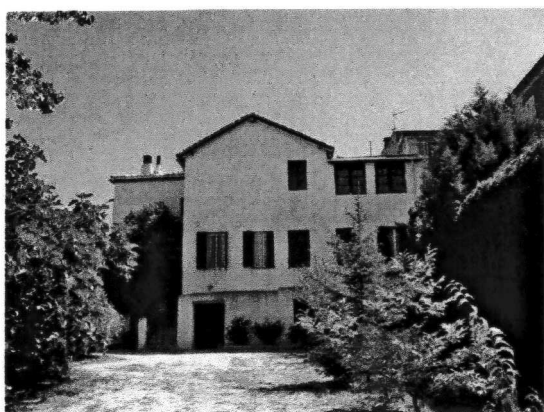
## FOTOGRAFIAS DE DETALLE

- DIVERSIDAD DE SOLUCIONES DE CARPINTERIAS Y REJERIAS
- ACOMETIDAS DE LUZ Y TELEFONO
- ENFOSCADO Y PINTADO SOBRE LA PUERTA PRINCIPAL
- GUNITADO EN FACHADA OESTE
- SALIDAS DE GAS EN FACHADA
