# AYUNTAMIENTO DE COLLADO-VILLALBA

## PLAN ESPECIAL DE PROTECCION DEL CASCO ANTIGUO

### FICHA DE ORDENANZA DE EDIFICACION 1

**PZ ESCUELA, 2**

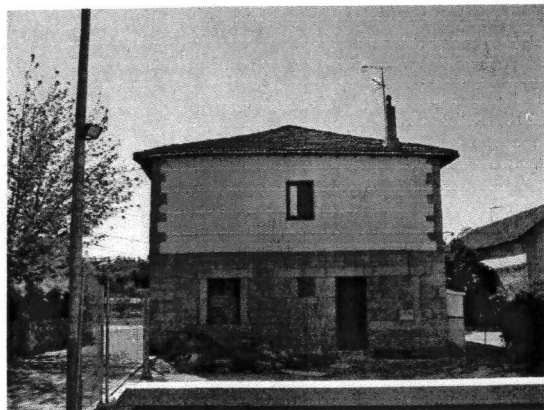
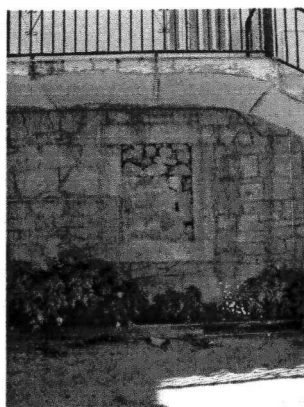
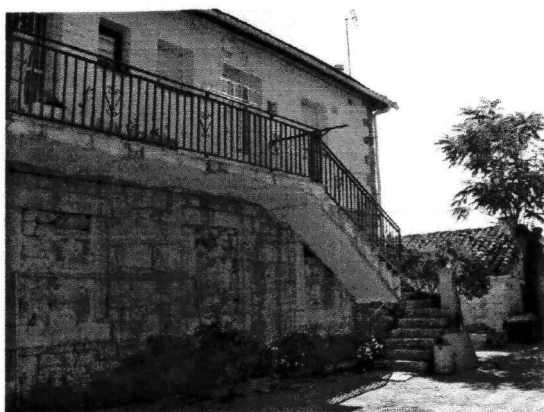
# FOTOGRAFIAS DE DETALLE

| ESTADO GENERAL DE CONSERVACION DE LA EDIFICACION | BUENO | REGULAR | MALO |
| | X | | |
| <b>ALTERACIONES EVIDENTES</b><br>- HUECOS EN PLANTA BAJA TAPIADOS<br>- PUERTAS METALICAS (COLOR)<br>- ACOMETIDAS<br>- ARMARIO DE INSTALACIONES EN FACHADA<br>- PERSIANAS DE PVC.<br>- EL CERRAMIENTO DE PARCELA ES PROVISIONAL, DE MALLA ELECTROSOLDADA. | <b>NIVEL DE PROTECCION</b> | | |
