# AYUNTAMIENTO DE COLLADO-VILLALBA

## PLAN ESPECIAL DE PROTECCION DEL CASCO ANTIGUO

FICHA DE ORDENANZA DE EDIFICACION 1

CL ANACLETO LÓPEZ, 1

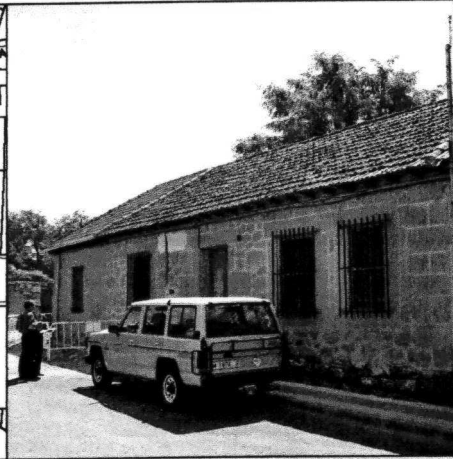
FOTO DE FACHADA

| Condiciones generales de intervención en la edificación | Mantenimiento sin alteraciones de la volumetría existente del edificio protegido. Mantenimiento sin modificaciones de los huecos de fachada existentes. Conservación de las texturas existentes en la fachada. Sustituir las rejas de los huecos de ventana por otras instaladas a haces interiores del hueco. Restaurar la puerta principal de acceso. | | | | | |
| Condiciones de intervención en las cubiertas | Se permite la apertura de huecos en cubierta hasta un máximo del 25 % de su superficie, siguiendo la pendiente existente, únicamente en la fachada no visible a la vía pública. Restaurar el alero de madera | | | | | |

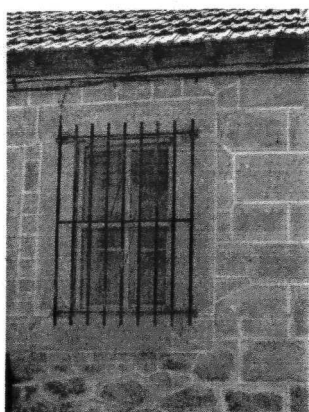
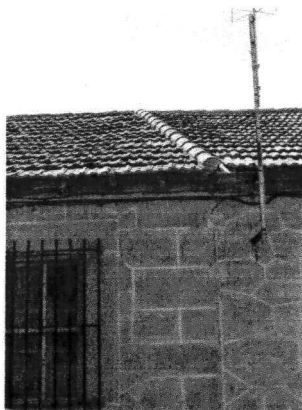
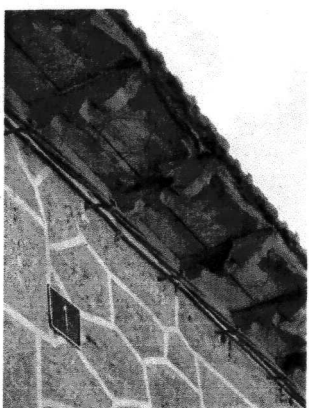
# FOTOGRAFIAS DE DETALLE

| FICHA DE EDIFICACION | | MANZANA | num.<br>14 | EDIFICIO | num.<br>30 |
|---|---|---|---|---|---|
| MAMPOSTERIA DE PIEDRA ACABADO VISTO TRAD JUNTA RESALTADA (PERDIDA DE MORTERO EN ARRANQUE) | | | | X PARTE BAJA. | |

- CABLES.
- ACOMETIDA DE LUZ TRANSF.
- DOBLE VENTANA.
- MOSQUITERA.
- REJA. SOBRESALE DE LA FACHADA.
- RESTOS DE UN LETRERO.
