# AYUNTAMIENTO DE COLLADO-VILLALBA

## PLAN ESPECIAL DE PROTECCION DEL CASCO ANTIGUO

**FICHA DE ORDENANZA DE EDIFICACION 1****MANZANA**num.  
**17****EDIFICIO**num.  
**37**

**CL CANTARRANAS, 11**

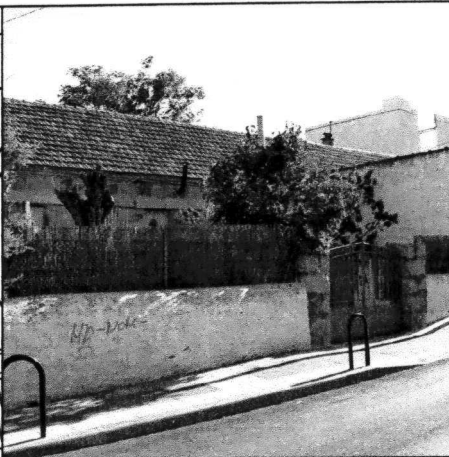
FOTO DE FACHADA

| <b>Condiciones generales de intervención en la edificación</b> | Mantenimiento sin alteraciones de la volumetría existente del edificio protegido. Mantenimiento sin modificaciones de los huecos de fachada existentes. Conservación de las texturas existentes en la fachada. Reestructurar la salida de humos existente en fachada | | | | | |
