# AYUNTAMIENTO DE COLLADO-VILLALBA

## PLAN ESPECIAL DE PROTECCION DEL CASCO ANTIGUO

FICHA DE ORDENANZA DE EDIFICACION 1

PZ DE EL ESCORIAL, 7

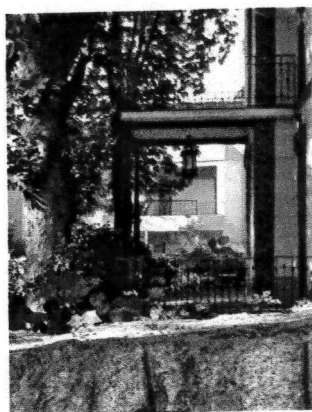
## FOTOGRAFIAS DE DETALLE

## ESTADO GENERAL DE CONSERVACION DE LA EDIFICACION

X

- CANALONES Y BAJANTES DE P.V.C.
