## PLAN ESPECIAL DE PROTECCION DEL CASCO ANTIGUO

### FICHA DE ORDENANZA DE EDIFICACION 1

**CL SAN BLAS, 13**

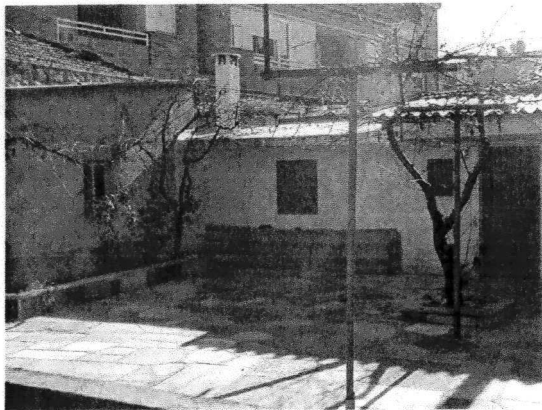
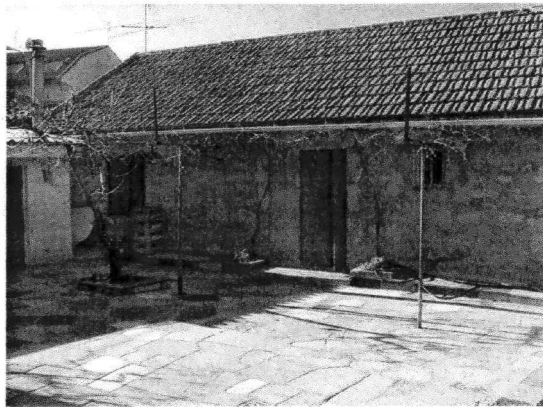
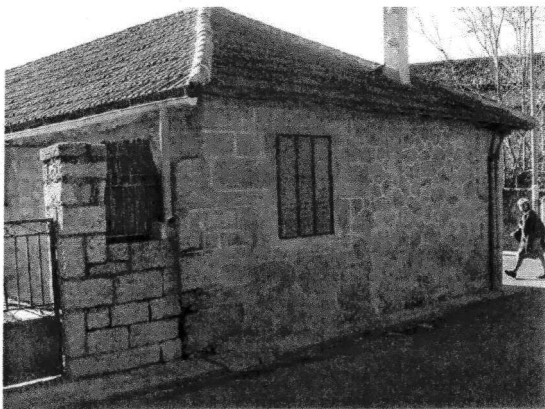
| FICHA DE EDIFICACION | | MANZANA | num.<br>15 | EDIFICIO | num.<br>60 |
|---|--|---|---|---|---|
| FOTOGRAFIAS DE DETALLE | | | | | |

| FICHA DE EDIFICACION | | MANZANA | num.<br>15 | EDIFICIO | num.<br>60 |
|---|--|---|---|---|---|
| ESTADO GENERAL DE CONSERVACION DE LA EDIFICACION | | | BUENO | REGULAR | MALO |
| -CANALON PVC<br>-TUBOS EN FACHADA PROTECCION CABLES<br>-CABLES EN FACHADA BAJO EL ALERO<br>-TEJADOS DE URALITA<br>-ANTENA TV | | | | | |

| <b>Condiciones generales de intervención en la edificación</b> | Conservación de las texturas existentes en planta baja. La nueva edificación deberá diferenciarse claramente de la existente, siguiendo las tipologías del Casco Antiguo. Se podrá hacer una escalera exterior, siguiendo las tipologías existentes en el Casco Antiguo. El acabado será enfoscado y pintado en textura lisa, o revoco liso. Adecuación de las bajantes y canalones a los establecidos en las ordenanzas. Eliminar los tejados de fibrocemento. Adecuación de la antena. | | | | | |
