# AYUNTAMIENTO DE COLLADO-VILLALBA

## PLAN ESPECIAL DE PROTECCION DEL CASCO ANTIGUO

FICHA DE ORDENANZA DE EDIFICACION 1

CL CANTARRANAS, 17

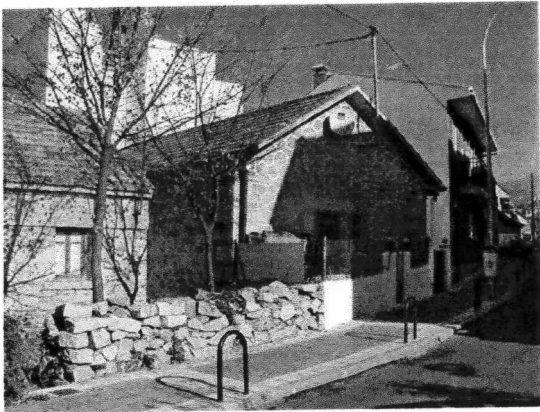
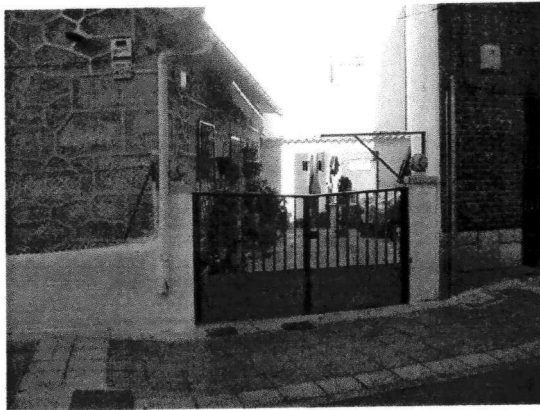
| FICHA DE EDIFICACION | | MANZANA | num.<br>17 | EDIFICIO | num.<br>63 |
|---|--|---|---|---|---|
| | | | X | | |
| ALTERACIONES EVIDENTES<br><br>-ANTENA PARABOLICA EN FACHADA<br>-POSTE SUJECCION CABLES EN FACHADA<br>-TOLDO SOBRE PUERTA DE ENTRADA<br>-TEJADO DE URALITA | | | NIVEL DE PROTECCION | | |

| <b>Condiciones generales de intervención en la edificación</b> | Mantenimiento sin alteraciones de la volumetría existente en edificio protegido. Conservación de las texturas existentes en la fachada. Eliminar de la fachada la antena parabólica. Eliminar los postes de sujeción de cables. Adecuar el toldo sobre la puerta. Eliminar el tejado de fibrocemento en edificio auxiliar. | | | | | |
