# AYUNTAMIENTO DE COLLADO-VILLALBA

## PLAN ESPECIAL DE PROTECCION DEL CASCO ANTIGUO

### FICHA DE EDIFICACION

**HERMANOS MARTINEZ MORALES, 5**

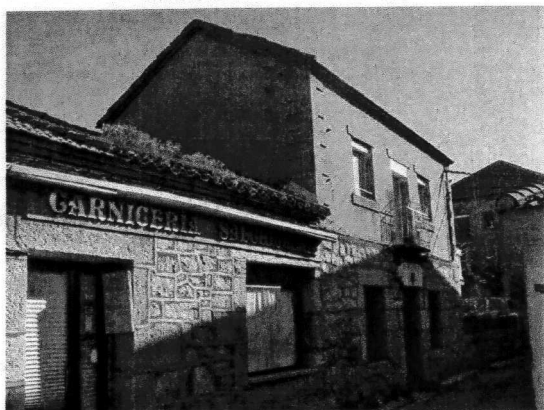
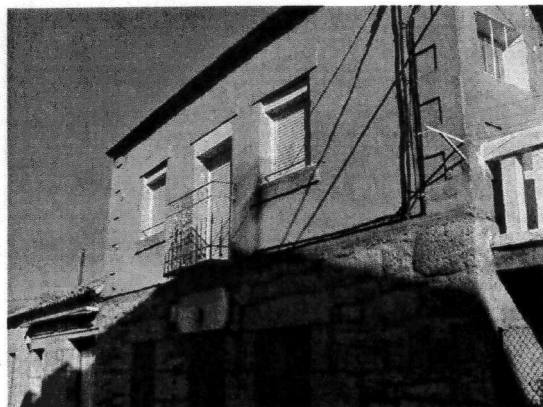
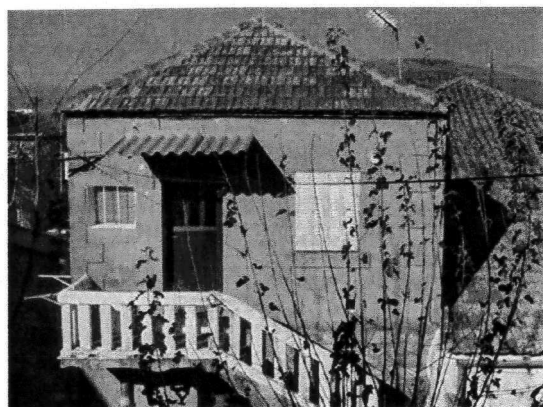
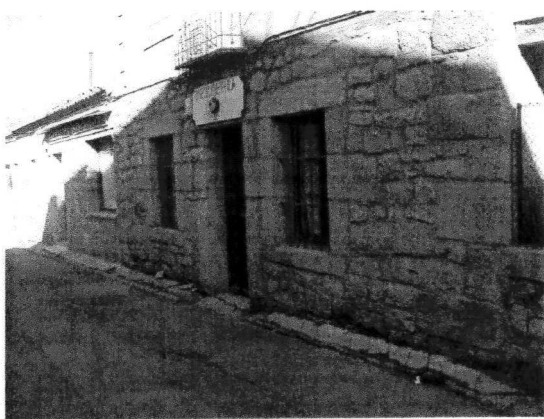
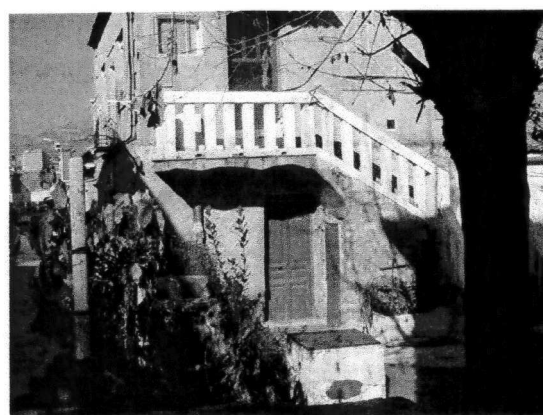
## FOTOGRAFIAS DE DETALLE

X

- ANTENA TV
- TEJADILLO DE URALITA
- CABLES EN FACHADA
- PERSIANAS Y CAPIALZADOS EN PLANTA 1ª DE PLASTICO

| <b>Condiciones generales de intervención en la edificación</b> | Mantenimiento sin alteraciones de la volumetría existente en edificio protegido. Conservación de las texturas existentes en la fachada. Adecuación antena de TV. Eliminar tejadillo de fibrocemento. Adecuación de persianas y capialzados de plástico a lo dispuesto en la ordenanza. No se permite ningún tipo de cerramiento de la escalera exterior existente | | | | | |
