**AYUNTAMIENTO DE COLLADO-VILLALBA**  
**PLAN ESPECIAL DE PROTECCION DE LA**  
**COLONIA "EL TOMILLAR"**

| FICHA DE ORDENANZA DE EDIFICACION 1 | | MANZANA | num.<br>1 | EDIFICIO | num.<br>3 |

**CL MARCELO MARTÍN BRAVO, 20**

FICHA DE ORDENANZA DE EDIFICACION 2

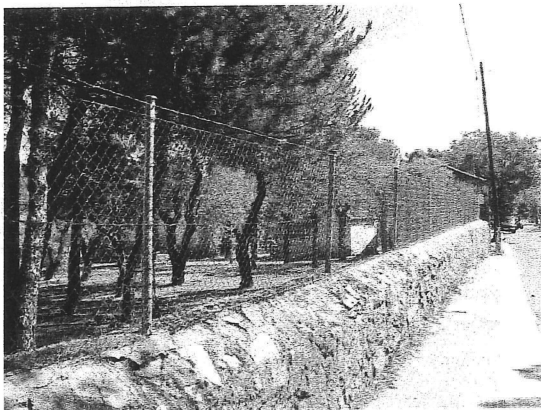
| FICHA DE EDIFICACION | | num.<br>1 | EDIFICIO | num.<br>3 |
|---|--|---|---|---|
| <b>ALTERACIONES EVIDENTES</b><br>- NO PRESENTA GRANDES ALTERACIONES<br>- GRAPITIS EN LAS CERCAS Y CANCELA<br>- ESTADO DESCUIDADO DE LA PARCELA<br>- PEQUEÑAS ALTERACIONES ALAMBRADAS | | NIVEL DE PROTECCION | | |
