## PLAN ESPECIAL DE PROTECCION DE LA COLONIA "EL TOMILLAR"

FICHA DE ORDENANZA DE EDIFICACION 1

CL MARCELO MARTÍN BRAVO, 16

### FICHA DE EDIFICACION

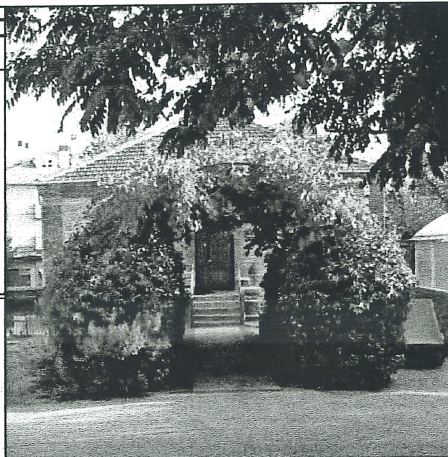
FOTO DE FACHADA

| Condiciones generales de intervención en la edificación | Mantenimiento sin alteraciones de la volumetría existente en edificio protegido. Conservación de huecos y texturas existentes en la fachada. Adecuación de las bajantes y canalones a los establecidos en las ordenanzas. | | | | | |
| Condiciones de intervención en las cubiertas | Se permite la apertura de huecos en cubierta hasta un máximo del 25 % de su superficie, siguiendo la pendiente existente, únicamente en las fachadas no visibles a la vía pública. Deben eliminarse las buhardillas existentes en la edificación auxiliar. | | | | | |
| Condiciones de intervención en los cerramientos de parcela | Deberá recuperarse la misma solución constructiva en todo el cerramiento Bestá fraccionado). Si se unifica con la solución de muro de piedra y cierre metálico, deberá ocultarse la malla metálica superior existente con barrera de arizónicas o con cualquiera de las soluciones previstas en la ordenanza. Debe sustituirse la solución existente de malla metálica y esterilla de PVC. | | | | | |

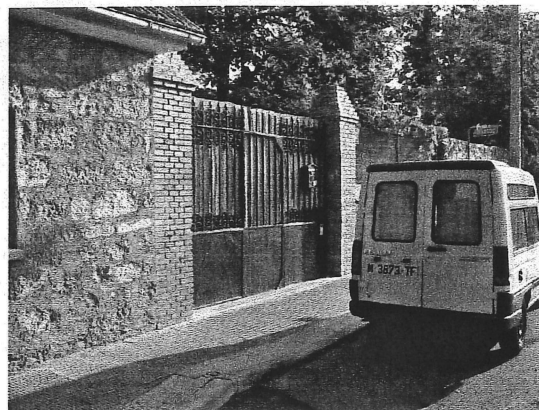
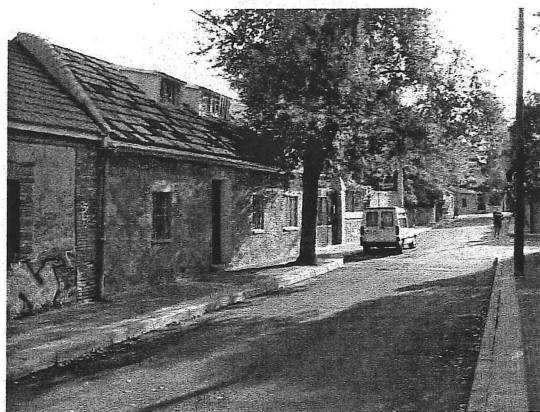
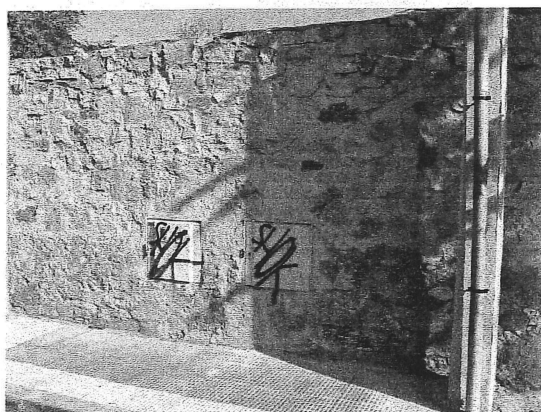
## FOTOGRAFIAS DE DETALLE

- CANALON DE PVC BLANCO.
- CERCA REPARADA CON MORTERO DE CEMENTO.Y ELEVADA
- CAJIZO DE PVC. VERDE EN LA PARTE SUP DE LA CERCA (MALLA TRENZADA) ACOMETIDAS.
- PERSIANAS P.V.C. BLANCO.
