## PLAN ESPECIAL DE PROTECCION DE LA COLONIA "EL TOMILLAR"

FICHA DE ORDENANZA DE EDIFICACION 1

CL MARCELO MARTÍN BRAVO, 14

### FICHA DE EDIFICACION

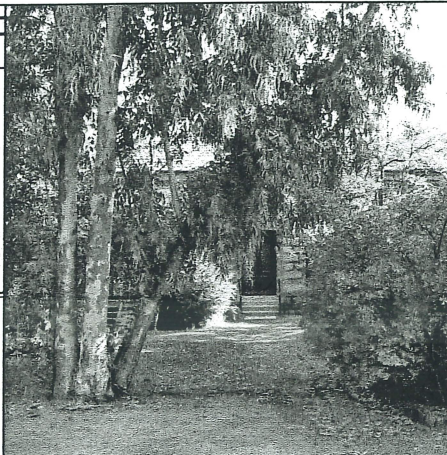
FOTO DE FACHADA

| Condiciones generales de intervención en la edificación | Mantenimiento sin alteraciones de la volumetría existente en edificio protegido.<br>Conservación de huecos y texturas existentes en la fachada. | | | | | | | |
