## PLAN ESPECIAL DE PROTECCION DE LA COLONIA "EL TOMILLAR"

FICHA DE ORDENANZA DE EDIFICACION 1

CL MARCELO MARTÍN BRAVO, 14

CONDICIONES ESPECIFICAS DE INTERVENCION

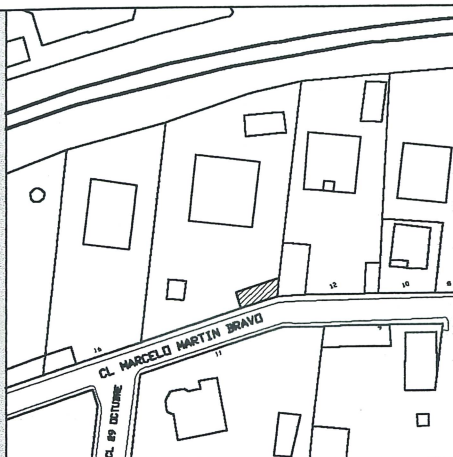
PLANO

| Nueva edificación | Se permite edificar el 1 planta en la zona de movimiento indicada en el gráfico como ampliación de la existente | | | | | |
| Retranqueos | De manera general los que se determinan en la ordenanza y en el gráfico. | | | | | |

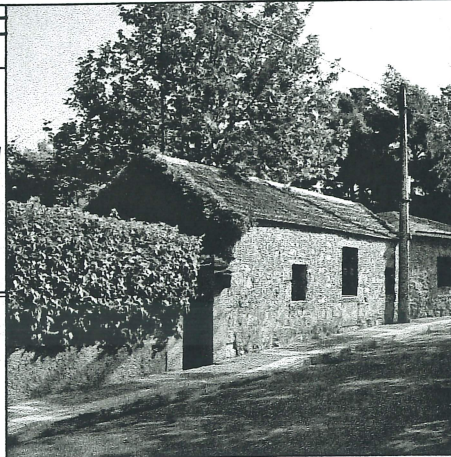
FOTO DE FACHADA

| Condiciones generales de intervención en la edificación | Mantenimiento sin alteraciones de la volumetría existente en edificio protegido. Conservación de huecos y texturas existentes en la fachada. Resolver solución constructiva de la puerta transformada en ventana con el mismo acabado del resto de la fachada. | | | | | |

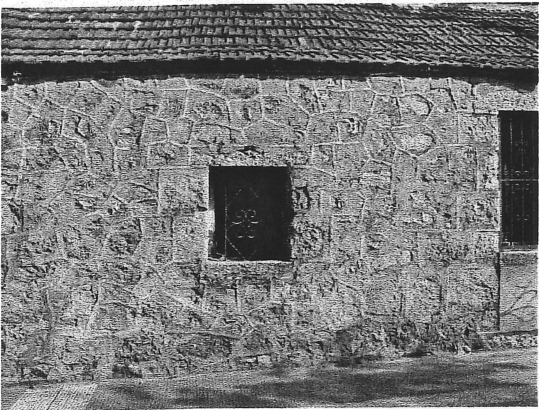
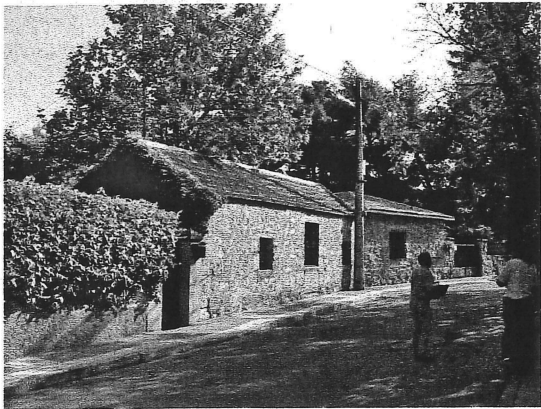
| FICHA DE EDIFICACION | | MANZANA | num.<br>1 | EDIFICIO | num.<br>8 |
|---|--|---|---|---|---|
| | | | | X | |
| <ul style="list-style-type: none"> <li>- POSTE ELECTRICO</li> <li>- PUERTA CONVERTIDA EN VENTANA (PARTE TAPADA ENFOSCADA)</li> <li>- REJA DE LA PUERTA TAPADA</li> </ul> | | | | | |
