## PLAN ESPECIAL DE PROTECCION DE LA COLONIA "EL TOMILLAR"

FICHA DE ORDENANZA DE EDIFICACION 1

CL MARCELO MARTÍN BRAVO, 6

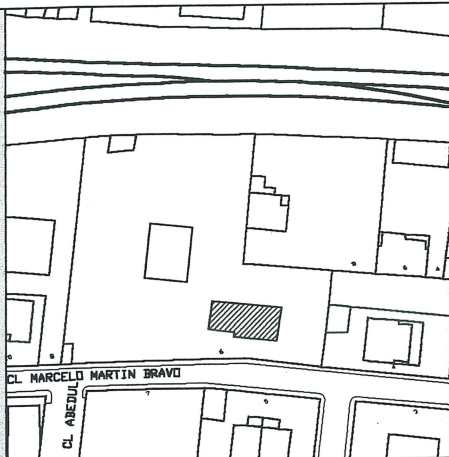
PLANO

| <b>Parcelación</b> | Se permite nueva parcelación por la línea indicada en gráfico, siempre que las parcelas resultantes tengan 1000 m2 como mínimo. | | | | | |
| <b>Nueva edificación</b> | Se permite edificar en 1 o 2 plantas en la zona de movimiento indicada en el gráfico. | | | | | |
| <b>Retranqueos</b> | De manera general los que se determinan en la ordenanza y los establecidos en el gráfico. | | | | | |
