# AYUNTAMIENTO DE COLLADO-VILLALBA

## PLAN ESPECIAL DE PROTECCION DE LA COLONIA "EL TOMILLAR"

FICHA DE ORDENANZA DE EDIFICACION 1

CL ENRIQUE ORTEGA, 2

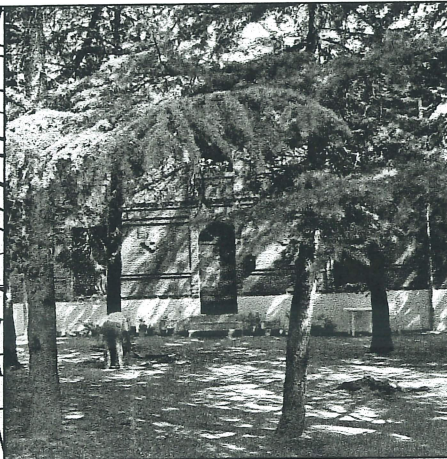
FOTO DE FACHADA

| Condiciones generales de intervención en la edificación | Mantenimiento sin alteraciones de la volumetría existente en edificio protegido. Conservación de huecos y texturas existentes en la fachada. Sustituir rejillas de plástico en las ventanas. Reestructurar la ampliación de la parte trasera | | | | | |

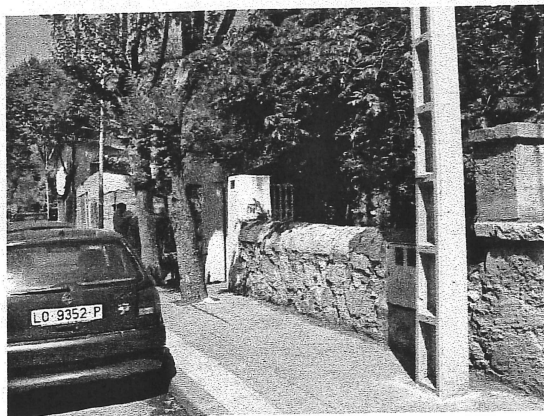
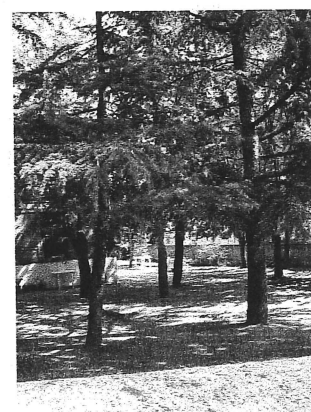
## FOTOGRAFIAS DE DETALLE

### ESTADO GENERAL DE CONSERVACION DE LA EDIFICACION

X

CONSTRUCCIONES ADOSADAS A LA CERCA  
REJILLA DE PLÁSTICO EN VENTANAS  
BUZÓN DE ENTRADA  
AMPLIACIÓN EN LA PARTE TRASERA.
