## PLAN ESPECIAL DE PROTECCION DE LA COLONIA "EL TOMILLAR"

### FICHA DE ORDENANZA DE EDIFICACION 1

CL MARCELO MARTÍN BRAVO, 27

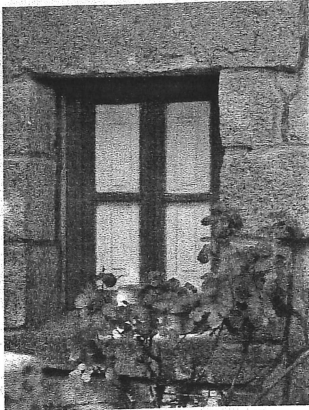
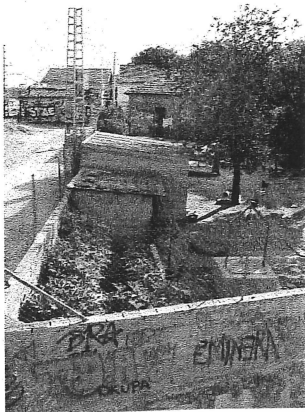
| FICHA DE EDIFICACION | | MANZANA | num.<br>3 | EDIFICIO | num.<br>15 |
|---|--|---|---|---|---|
| | | | | X | |
| CASETA ADOSADA 7 AÑADIDOS<br>POSTE DE LA LUZ EN FACHADA<br>CHIMENEA<br>CERCA DE BLOQUES DE HORMIGÓN 7 MALLA DE ALAMBRE<br>GRAFITIS | | | | | |
