# AYUNTAMIENTO DE COLLADO-VILLALBA

## PLAN ESPECIAL DE PROTECCION DE LA COLONIA "EL TOMILLAR"

FICHA DE ORDENANZA DE EDIFICACION 1

CL MARCELO MARTÍN BRAVO, 25

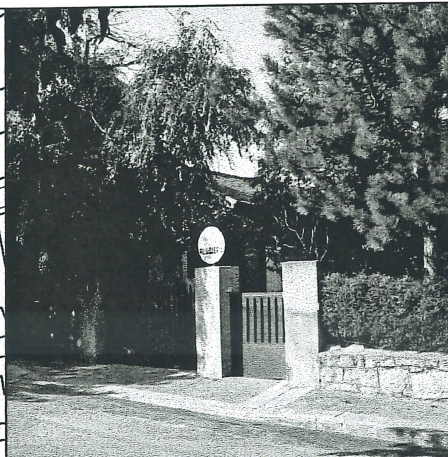
FOTO DE FACHADA

| <b>Condiciones generales de intervención en la edificación</b> | Mantenimiento sin alteraciones de la volumetría existente en edificio protegido. Conservación de huecos y texturas existentes en la fachada en piedra y ladrillo. Instalar las contraventanas al interior del vano (están a haces de fachada). Sustituir las ventanas de aluminio de la fachada W por otras conformes con la ordenanza. | | | | | |

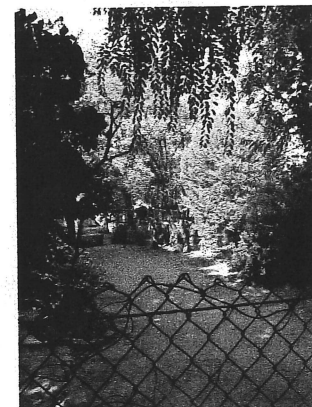
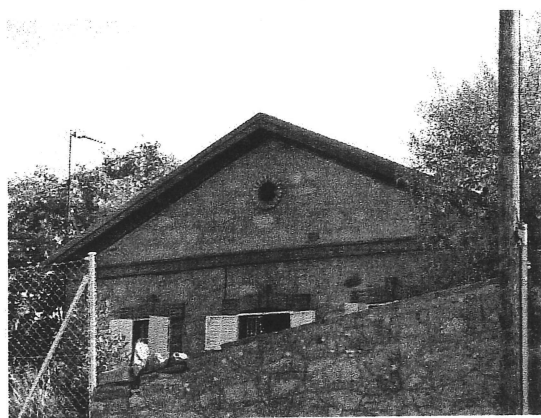
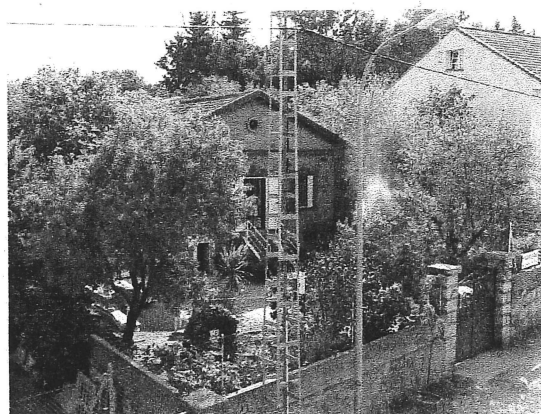
## FOTOGRAFIAS DE DETALLE

CONTRAVENTANAS METALICAS ENRASADAS CON PACHADA  
PUERTA DE ENTRADA EN CERCA  
MACHONES ENFOSCADOS DE CEMENTO  
VENTANAS DE ALUMINIO EN PACHADA OESTE
