## PLAN ESPECIAL DE PROTECCION DE LA COLONIA "EL TOMILLAR"

FICHA DE ORDENANZA DE EDIFICACION 1

DIRECCION: CALLE Y NUMERO

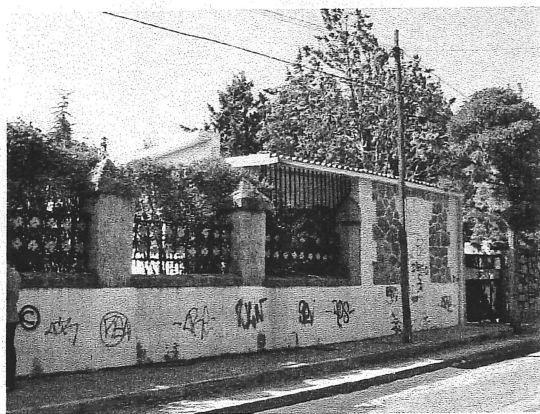
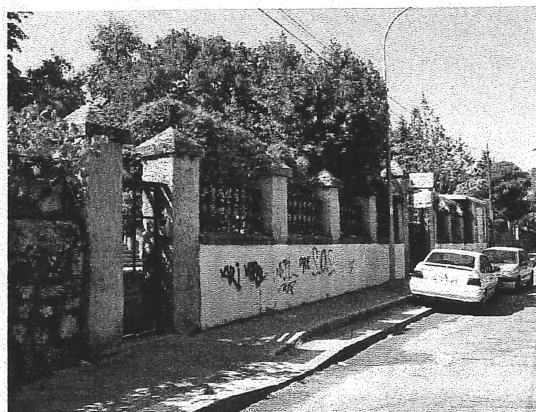
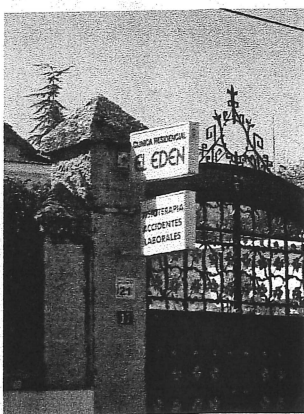
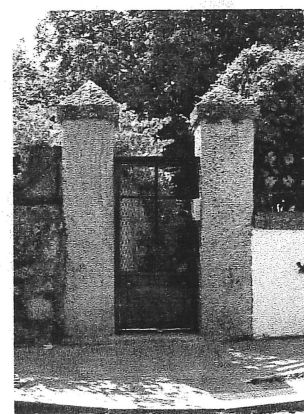
## FOTOGRAFIAS DE DETALLE

LA EDIFICACION ESTA MUY ALTERADA DEBIDO A AMPLIACIONES SUCESIVAS. SIN RESPETAR LA EDIFICACION ORIGINAL EN CERCA CARTELES LUMINOSOS. GRAFITIS.
