# AYUNTAMIENTO DE COLLADO-VILLALBA

## PLAN ESPECIAL DE PROTECCION DE LA COLONIA "EL TOMILLAR"

FICHA DE ORDENANZA DE EDIFICACION 1

CL MARCELO MARTÍN BRAVO, 13

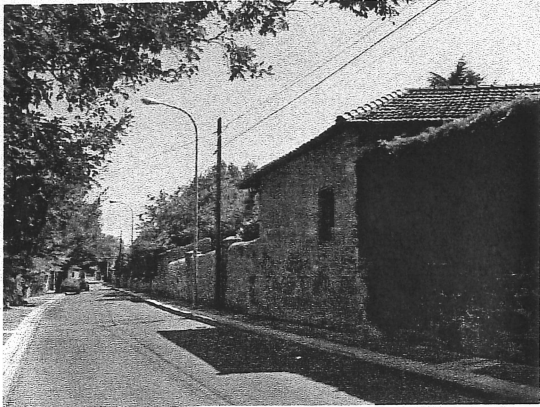
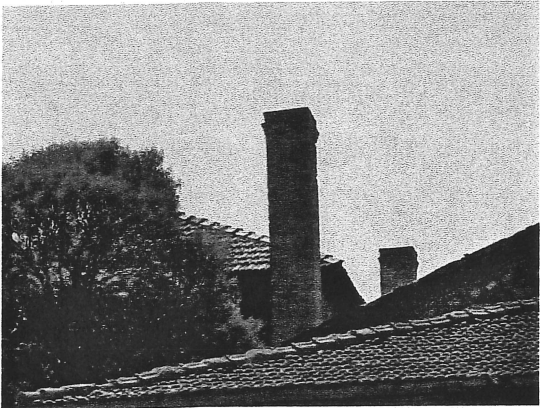
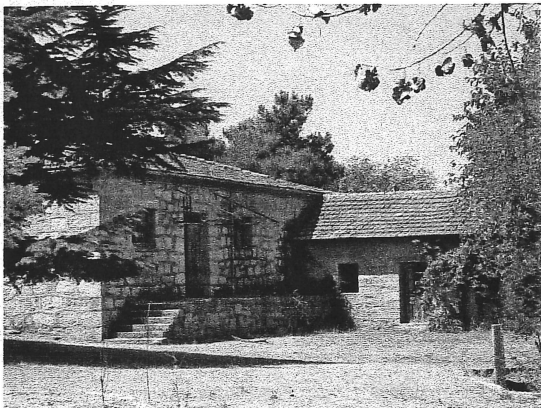
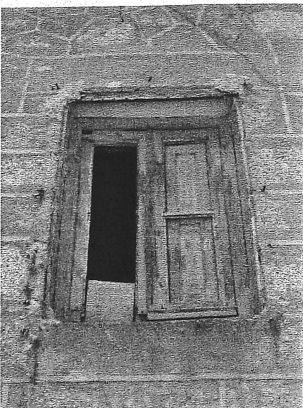
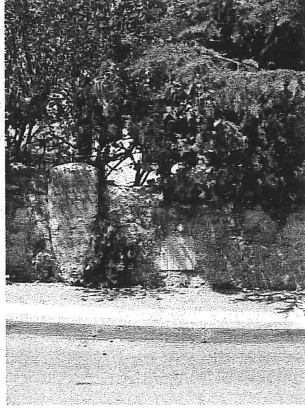
| FICHA DE EDIFICACION | | MANZANA | num.<br>4 | EDIFICIO | num.<br>19 |
|---|--|---|---|---|---|
| | | | | X | |
| REPARACIONES CON CEMENTO GRIS EN CERCAS | | | | | |
| MALLA DE ALAMBRE SOBRE CERCA | | | | | |
| TRATAMIENTO DE EDIFICACIÓN ANEXA. (REFORMADA). | | | PRESUPUESTO APROXIMADO DE REPARACION | | |
