## PLAN ESPECIAL DE PROTECCION DE LA COLONIA "EL TOMILLAR"

FICHA DE ORDENANZA DE EDIFICACION 1

num.  
9

CL MARCELO MARTÍN BRAVO, 3

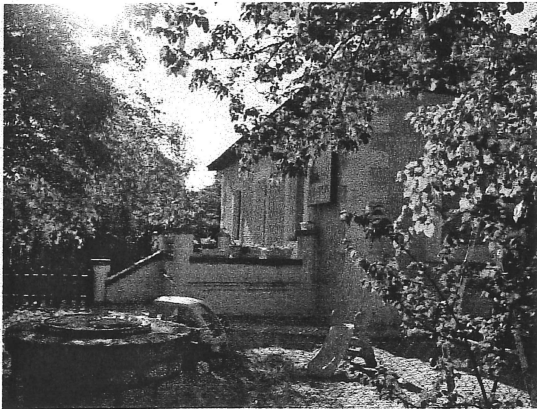
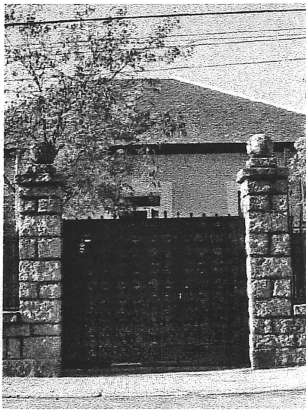
| FICHA DE EDIFICACION | | MANZANA | num.<br>9 | EDIFICIO | num.<br>24 |
|---|--|---|---|---|---|
| ESTADO GENERAL DE CONSERVACION DE LA EDIFICACION | | | BUENO<br>X | REGULAR | MALO |
| <b>ALTERACIONES EVIDENTES</b><br>CARTEL EN FACHADA<br>MALLA DE ALAMBRE<br>CAÑIZO EN ENTRADA TRAS REJERÍA<br>ARMARIO DE ACOMETIDAS EN CERCA. | | | NIVEL DE PROTECCION | | |
