# AYUNTAMIENTO DE COLLADO-VILLALBA

## PLAN ESPECIAL DE PROTECCION DE LA COLONIA "EL TOMILLAR"

FICHA DE ORDENANZA DE EDIFICACION 1

CL ANTONIO FERNÁNDEZ MARÍA, 1

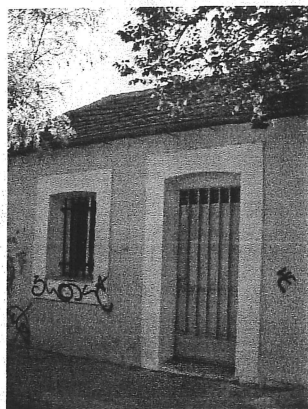
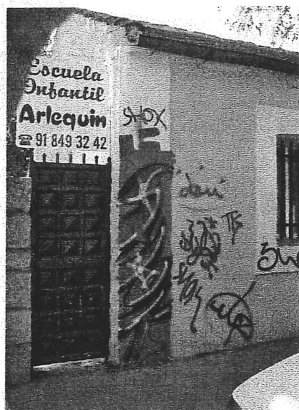
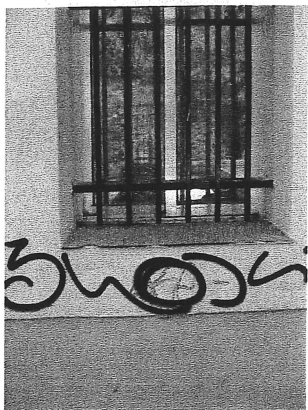
## FOTOGRAFIAS DE DETALLE

## ESTADO GENERAL DE CONSERVACION DE LA EDIFICACION

## ALTERACIONES EVIDENTES

ALFEIZAR DE PLACUETA DE GRES

GRAFITIS

PUERTAS Y VENTANAS

AMPLIACION EN PARTE POSTERIOR.
