# AYUNTAMIENTO DE COLLADO-VILLALBA

## PLAN ESPECIAL DE PROTECCION DE LA COLONIA "EL TOMILLAR"

FICHA DE ORDENANZA DE EDIFICACION 1

### FICHA DE EDIFICACION

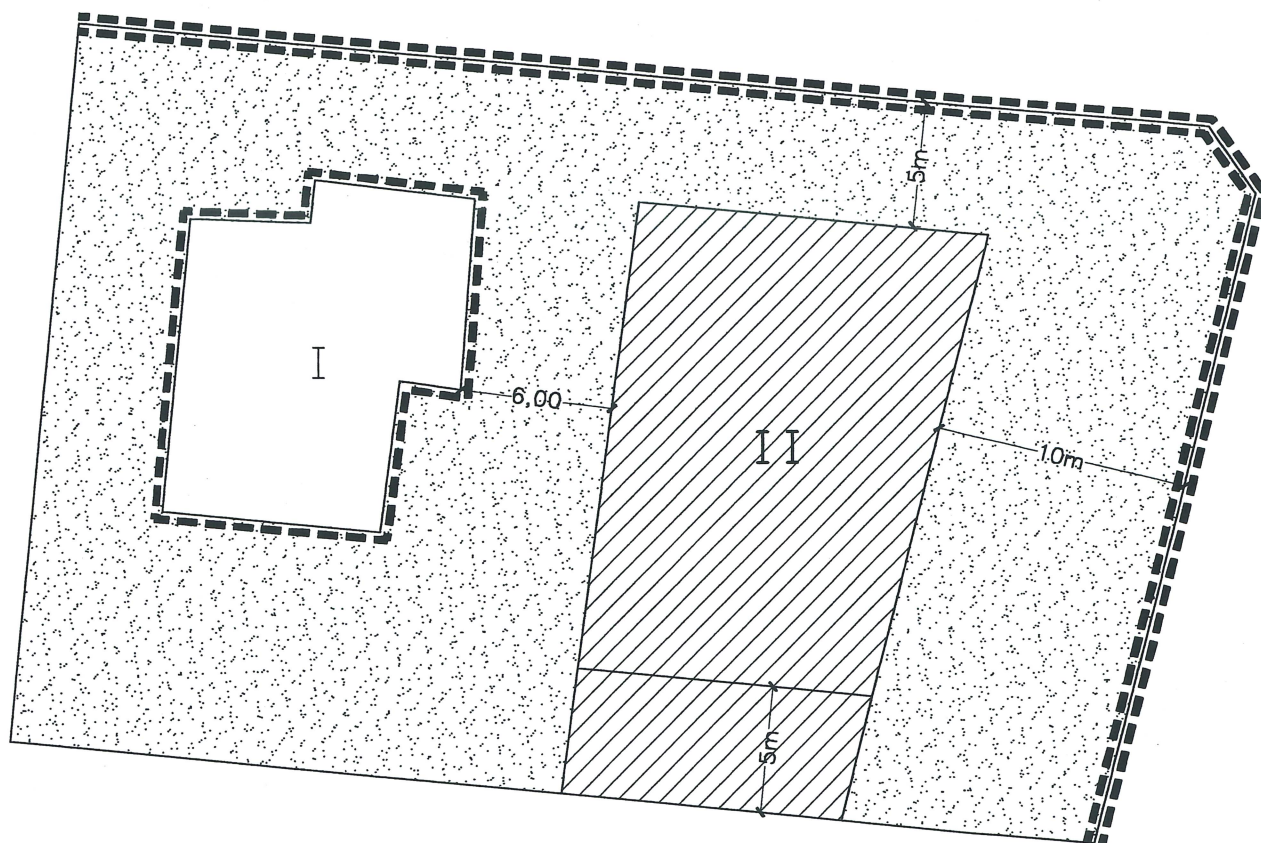
CONDICIONES ESPECIFICAS DE INTERVENCION

| Nueva edificación | Se permite edificar en 2 plantas en la zona de movimiento indicada en el gráfico. | | | | | |
| Retranqueos | De manera general los que se determinan en la ordenanza y en el gráfico. | | | | | |
| Condiciones de intervención en los cerramientos de parcela | Deberá mantenerse el cerramiento de parcela existente de piedra, según el gráfico. | | | | | |

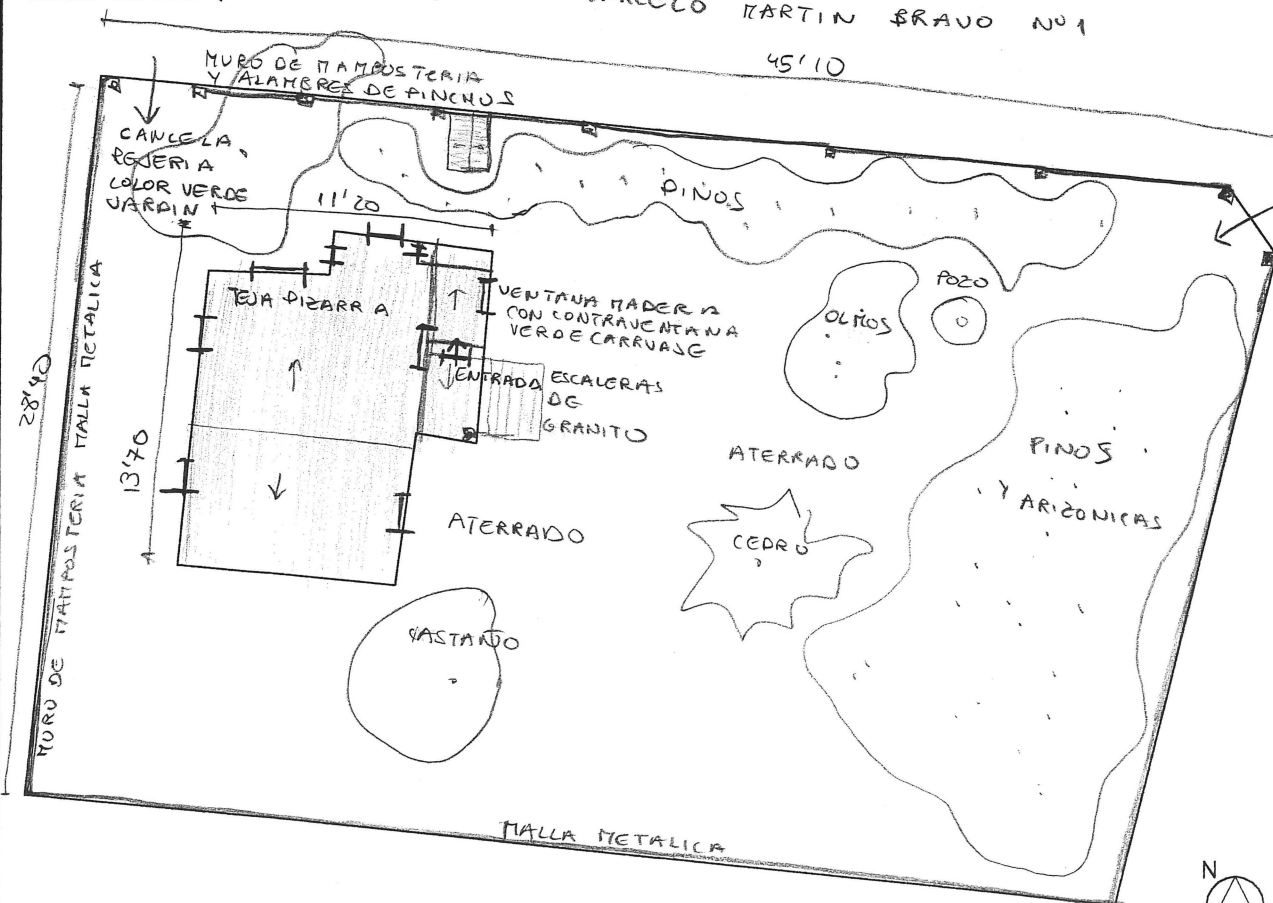
### CROQUIS OCUPACION (PARCELA Y EDIFICACION)

C/ MARCELO MARTIN BRAVO Nº 1
