## PLAN ESPECIAL DE PROTECCION DE LA COLONIA "EL TOMILLAR"

FICHA DE ORDENANZA DE EDIFICACION 1

MANZANA num. 9 EDIFICIO num. 31

ELADIO ARANDA, 18

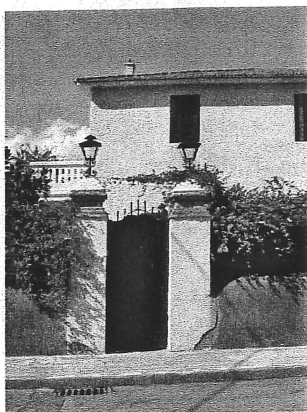
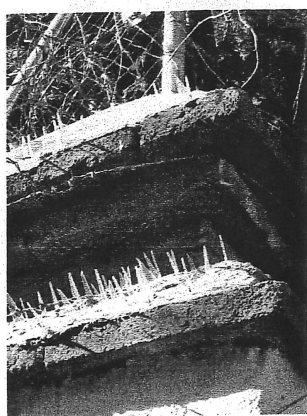
## FOTOGRAFIAS DE DETALLE

DISTINTOS TIPOS DE CARPINTERIAS EXI.  
CHAPA GRECADA CIEGA SOBRE CERCA  
CABLES EN FACHADA  
ENTOSADO Y PINTADO DE PILASTRAS DE LADRILLO  
POSTES ELECTRICOS.
