## PLAN ESPECIAL DE PROTECCION DE LA COLONIA "EL TOMILLAR"

FICHA DE ORDENANZA DE EDIFICACION 1

CL ELADIO ARANDA, 11

### FICHA DE EDIFICACION

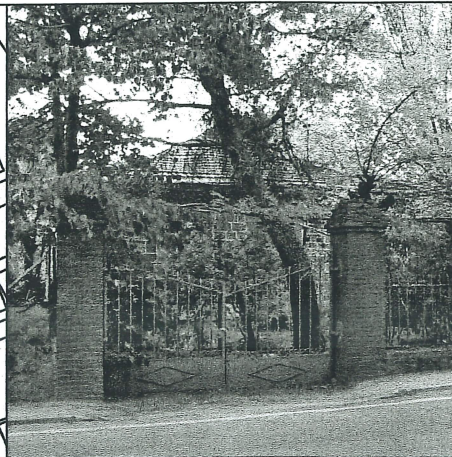
FOTO DE FACHADA

| <b>Condiciones generales de intervención en la edificación</b> | Mantenimiento sin alteraciones de la volumetría existente en edificio protegido. Conservación de huecos y texturas existentes en la fachada. Adecuación de las bajantes y canalones a los establecidos en las ordenanzas. Deberá eliminarse la estructura de tubos en fachada. | | | | | |
| <b>Condiciones de intervención en los cerramientos de parcela</b> | Deberá mantenerse el cerramiento de parcela existente, según el gráfico. La malla de alambre habrá de sustituirse o disimularse mediante plantaciones. | | | | | |

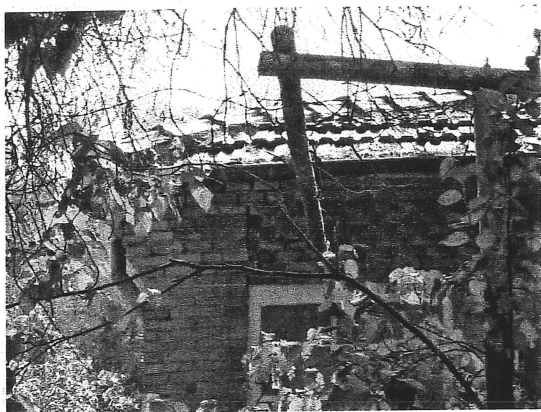
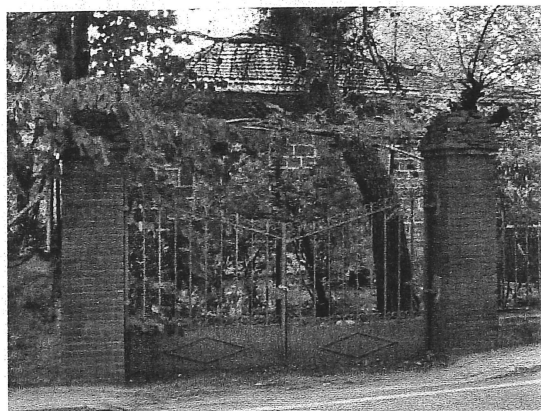
| FICHA DE EDIFICACION | | MANZANA | num.<br>10 | EDIFICIO | num.<br>36 |
|---|--|---|---|---|---|
| FOTOGRAFIAS DE DETALLE | | | | | |

| FICHA DE EDIFICACION | | MANZANA | num.<br>10 | EDIFICIO | num.<br>36 |
|---|--|---|---|---|---|
| | | | | X | |
| CERCA DE MALLA DE ALAMBRE TRAS LA CERRAJERIA ORIGINAL | | | | | |
| BUZON | | | | | |
| ESTRUCTURA DE TUBOS EN FACHADA | | | | | |
| POSTE ELECTRICO | | | PRESUPUESTO APROXIMADO DE REPARACION | | |
