## PLAN ESPECIAL DE PROTECCION DE LA COLONIA "EL TOMILLAR"

FICHA DE ORDENANZA DE EDIFICACION 1

CL LA CRUZ, 13

### FICHA DE EDIFICACION

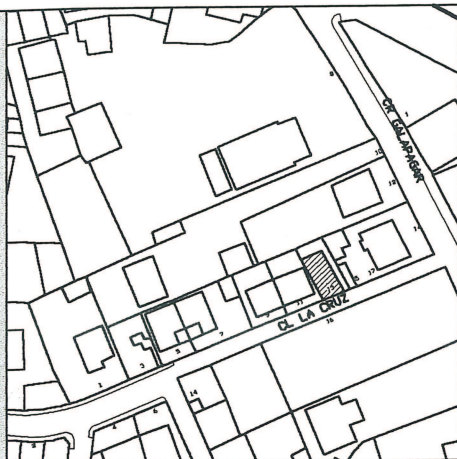
PLANO

E 1/2000

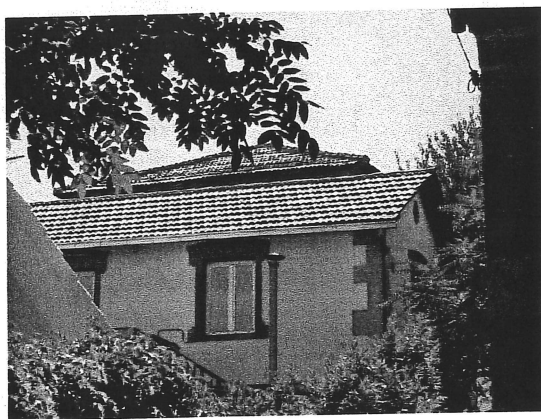
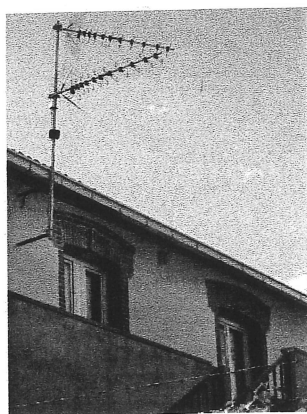
## FOTOGRAFIAS DE DETALLE

X

CABLES  
CANALIZACIONES  
ARMARIOS ACOMETIDAS  
POSTE LUZ  
PERSIANAS ENROLLABLES PVC  
ESCALERA Y TERRAZA ENTACHADA ESTE.  
DISTINTAS CARPINTERIAS.  
CANALÓN

SALIDA DE HUMOS.

| <b>Condiciones generales de intervención en la edificación</b> | Mantenimiento sin alteraciones de la volumetría existente en edificio protegido. Conservación de huecos y texturas existentes en la fachada. Adecuación de las bajantes y canalones a los establecidos en las ordenanzas. Eliminar la fábrica de la terraza de acceso por la escalera, y sustituirla por barandilla ligera metálica. Adecuar las persianas de plástico según lo indicado en la ordenanza. Unificar carpinterías. | | | | | |
