## PLAN ESPECIAL DE PROTECCION DE LA COLONIA "EL TOMILLAR"

FICHA DE ORDENANZA DE EDIFICACION 1

### FICHA DE EDIFICACION

PEDRO GARCIA ORMAECHEA, 13

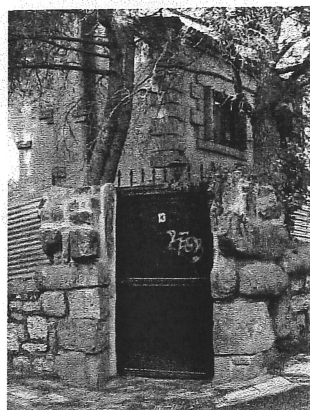
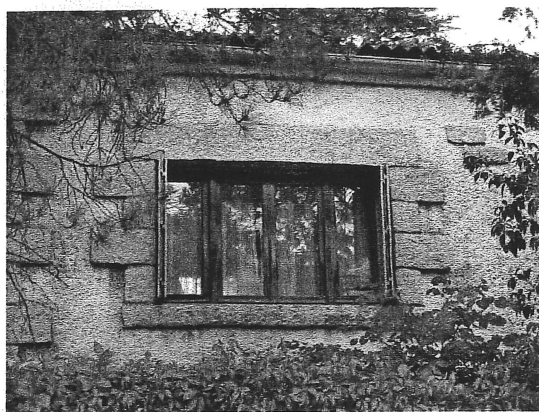
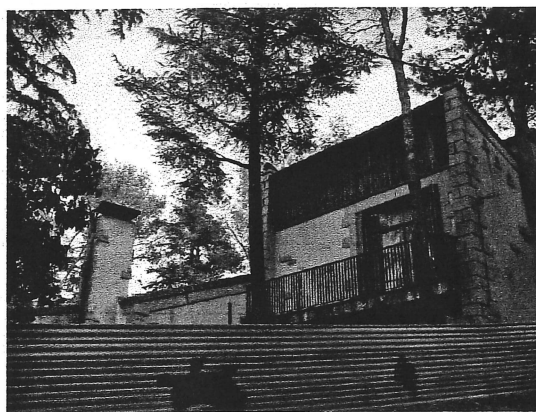
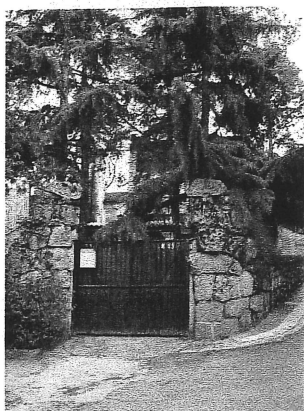
## FOTOGRAFIAS DE DETALLE

CHAPA GRECADA GALVANIZADA SOBRE CERCA  
BUZON

TEJABILLO DE URALITA EN LA ENTRADA

| Condiciones de intervención en los cerramientos de parcela | Deberá mantenerse el cerramiento de parcela existente, según el gráfico. Se eliminará la chapa galvanizada de la cerca y se sustituirá por otra según la ordenanza. | | | | | |
