# AYUNTAMIENTO DE COLLADO-VILLALBA

## PLAN ESPECIAL DE PROTECCION DE LA COLONIA "EL TOMILLAR"

FICHA DE ORDENANZA DE EDIFICACION 1

CL DE LA CRUZ, 12

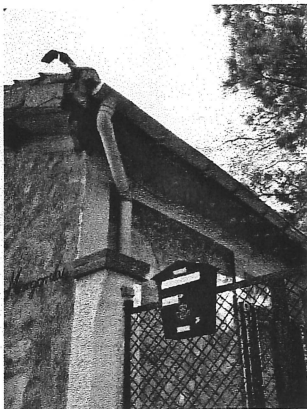
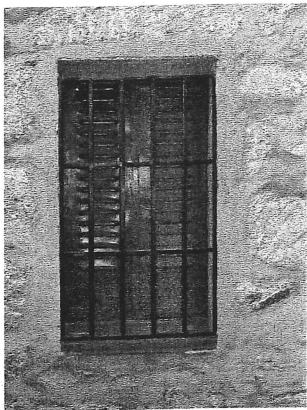
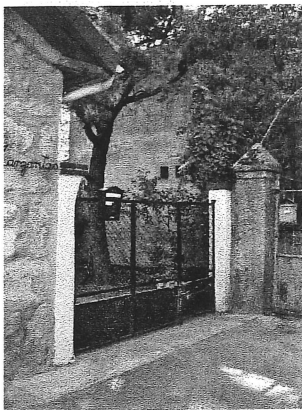
| FICHA DE EDIFICACION | | MANZANA | num.<br>12 | EDIFICIO | num.<br>49 |
|---|--|---|---|---|---|
| | | | | X | |
| ALEROS PINTADOS DE ROJO<br>REJA A RAS<br>CANALON Y BASANTES DE PVC<br>PESTE EN FACHADA ATRAVESANDO EL ALERO | | | | | |

| <b>Condiciones generales de intervención en la edificación</b> | Mantenimiento sin alteraciones de la volumetría existente en edificio protegido. Conservación de huecos y texturas existentes en la fachada. Adecuación de las bajantes y canalones a los establecidos en las ordenanzas. El poste de fachada no debe atravesar el alero. | | | | | |
