# AYUNTAMIENTO DE COLLADO-VILLALBA

## PLAN ESPECIAL DE PROTECCION DE LA COLONIA "EL TOMILLAR"

FICHA DE ORDENANZA DE EDIFICACION 1

CL GIRONI,4

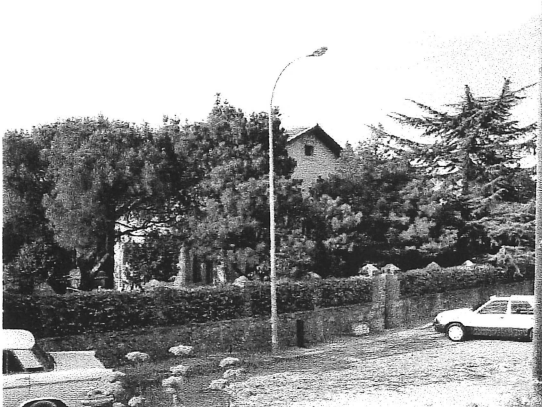
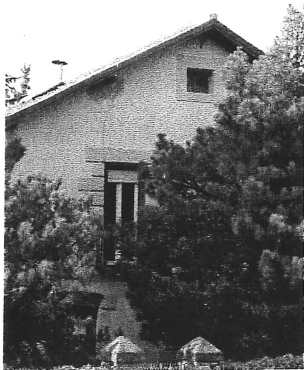
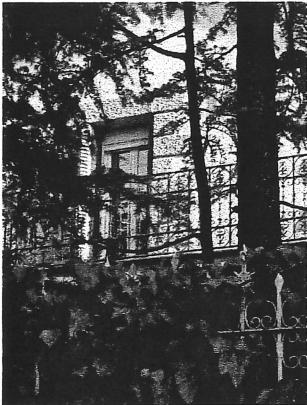
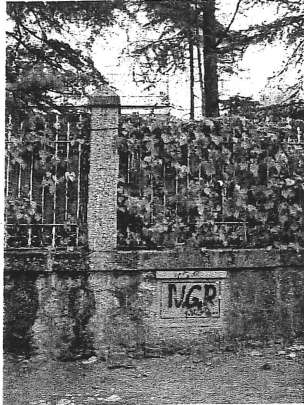
| FICHA DE EDIFICACION | MANZANA | num.<br>13 | EDIFICIO | num.<br>53 |
|---|---|---|---|---|
| | X | | | |
| <b>ALTERACIONES EVIDENTES</b><br>- CARPINTERIAS DE ALUMINIO PINTADAS EN BLANCO<br>- PERSIANAS BLANCAS<br>- CANALON PVC + BASANTES<br>- ZOCALO DE GRANITO AÑADIDO CHAPADO<br>- VELUX<br>- ARMARIOS DE ACCOMETIDAS EN CERCA | NIVEL DE PROTECCION | | | |
