## PLAN ESPECIAL DE PROTECCION DE LA COLONIA "EL TOMILLAR"

FICHA DE ORDENANZA DE EDIFICACION 1

CR GALAPAGAR, 8

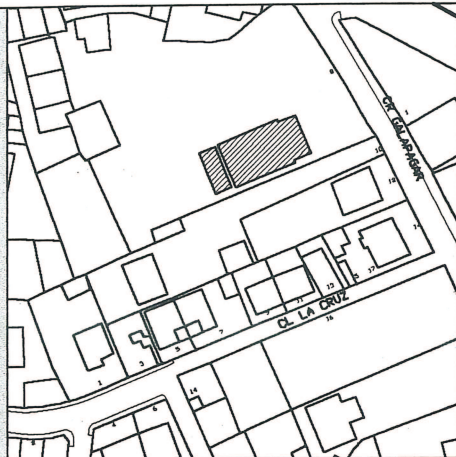
PLANO

E 1/2000

| <b>Parcelación</b> | Las determinaciones de la Unidad de Ejecución del Plan General deberán incluir el área de respeto del edificio catalogado definida en el gráfico | | | | | |

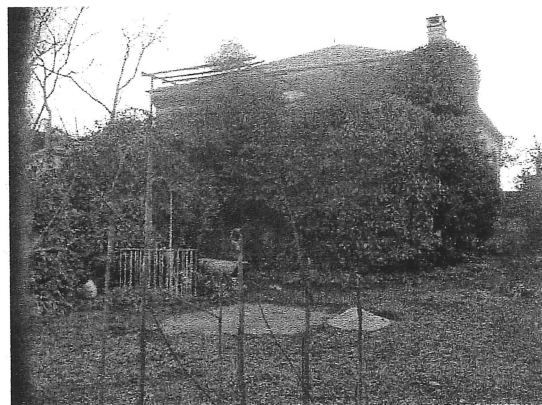
# FOTOGRAFIAS DE DETALLE

| ESTADO GENERAL DE CONSERVACION DE LA EDIFICACION | BUENO | REGULAR | MALO |
| | | X | |
| ALTERACIONES EVIDENTES<br><br>- ESTADO GENERAL DE ABANDONO | NIVEL DE PROTECCION | | |
