# AYUNTAMIENTO DE COLLADO-VILLALBA

## PLAN ESPECIAL DE PROTECCION DE LA COLONIA "EL TOMILLAR"

FICHA DE ORDENANZA DE EDIFICACION 1

CL PEDRO GARCÍA ORMAECHEA, 3

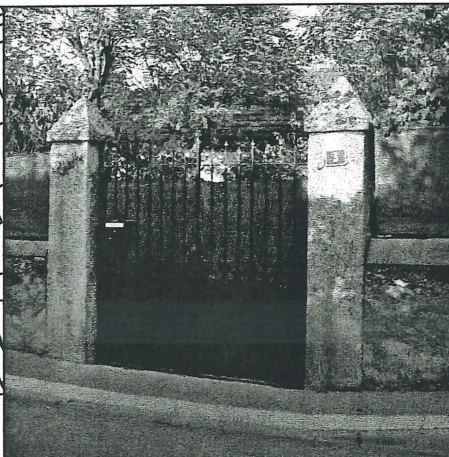
FOTO DE FACHADA

| FICHA DE EDIFICACION | MANZANA | num.<br>12 | EDIFICIO | num.<br>52 | |
|---|---|---|---|---|---|
| <b>ALTERACIONES EVIDENTES</b><br>ESTERILLA VERDE SOBRE CERCA<br>PERSIANAS ENROLLABLES PVC VERDE<br>POSTES DE LA LUZ<br>MALLA METÁLICA | | | NIVEL DE PROTECCION | | |

| <b>Condiciones generales de intervención en la edificación</b> | Mantenimiento sin alteraciones de la volumetría existente en edificio protegido. Conservación de huecos y texturas existentes en la fachada. Adecuación de las bajantes y canalones a los establecidos en las ordenanzas. | | | | | |
| <b>Condiciones de intervención en los cerramientos de parcela</b> | Deberá mantenerse el cerramiento de parcela existente, según el gráfico. Eliminar la esterilla verde sobre la cerca. La malla metálica habrá de eliminarse o disimularse mediante plantaciones | | | | | |
